IL TERREMOTO DI SETTEMBRE NEL FRIULI

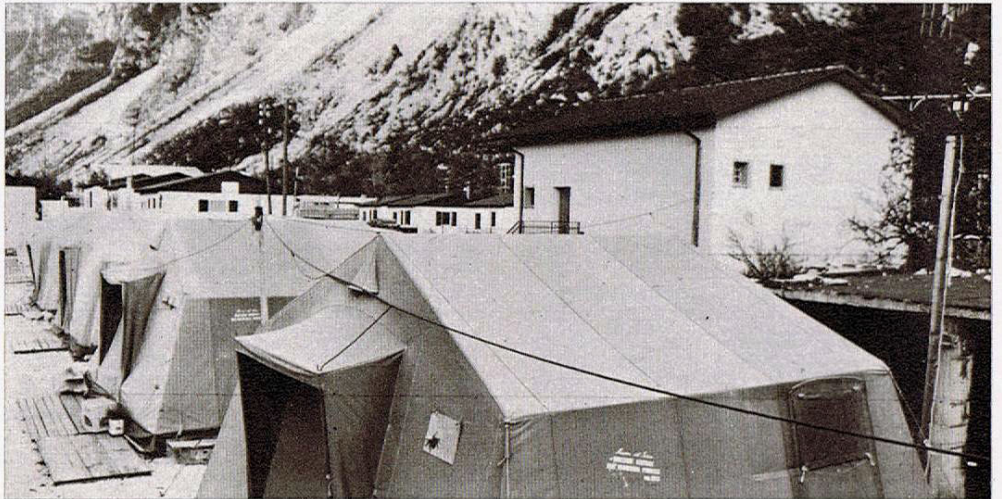
Venzone: la nostra centrale, uno dei pochissimi edifici del paese che ha resistito, circondata dalle roulotte e dalle tende del campo tendopoli Nord-Est. Sono visibili i prefabbricati austriaci, sullo sfondo dell'enorme frana sul Monte Clapon del Mai.

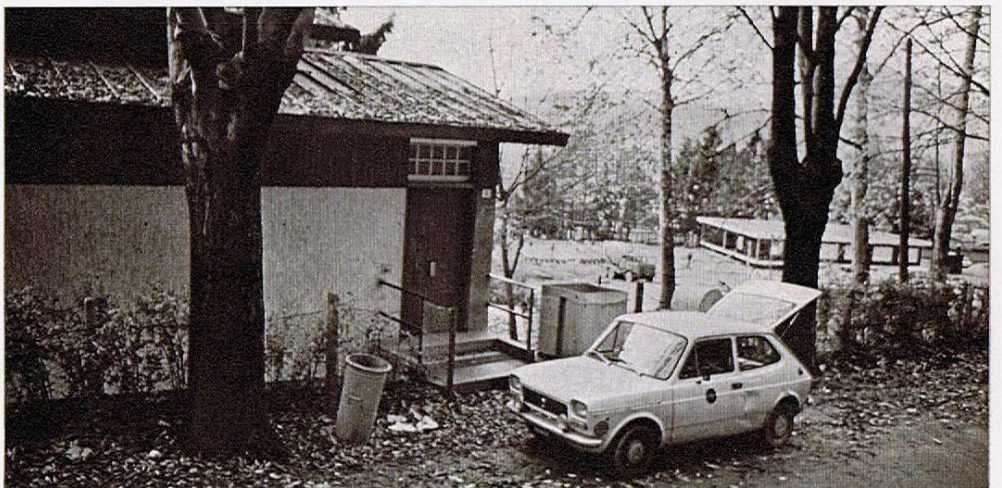
Gemona: la nostra centrale, uno dei pochi edifici incolumi, è anche quello situato più in alto sul cono di deiezione tra i monti Ciampon e Quarnan.

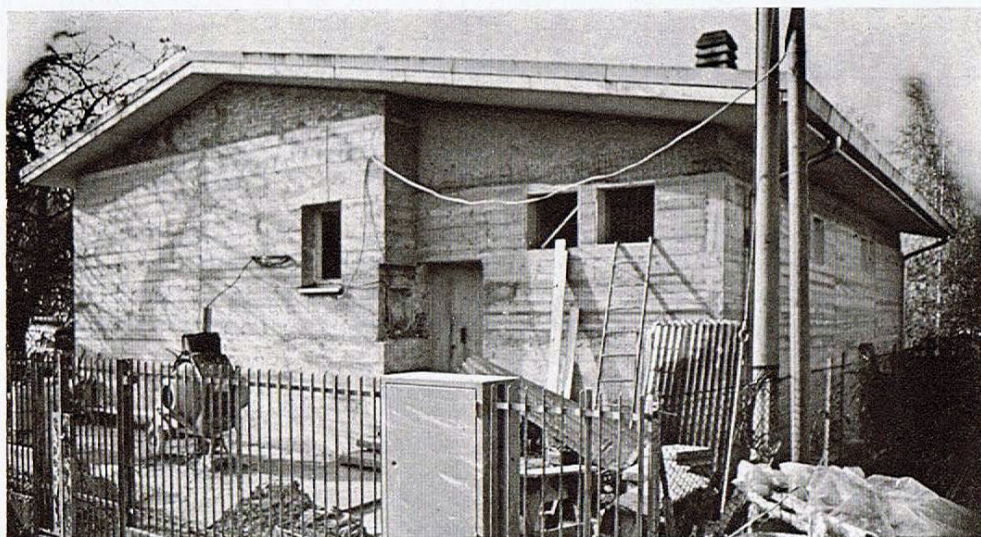
Tarcento: questa che appare nella foto è l'unica centrale sociale, di 63 coinvolte dall'evento sismico, che abbia richiesto un intervento edile di tipo strutturale. E' stata realizzata una parete esterna in calcestruzzo fortemente armato, saldamente ancorata alla vecchia muratura lesionata, ed in grado di resistere a sollecitazioni sismiche eccezionali.

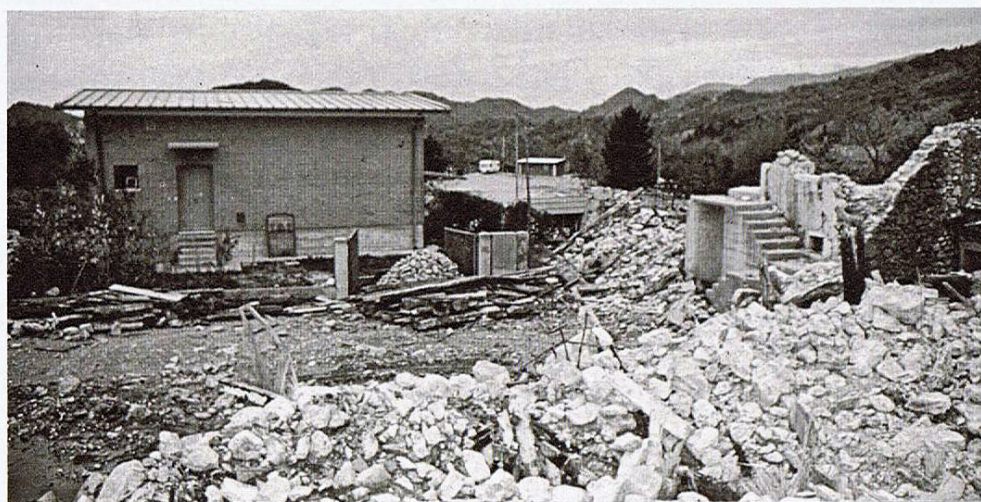
Forgaria: la centrale, un tempo coperta da molte costruzioni verso la strada, è ora ben visibile, in mezzo ad un enorme piazzale, un tempo denso di abitazioni. Lo sgombero delle macerie, dovute al crollo di quasi tutto il paese, procede a rilento, anche per problemi di viabilità.
